平成 19 年（2007 年）能登半島地震
被害調査報告（速報）Ver.4 （070330 更新）

東京大学生産技術研究所 腰原研究室
首都大学東京 藤田研究室

被害概要 (ただし、富来周辺は腰原先生資料参照)

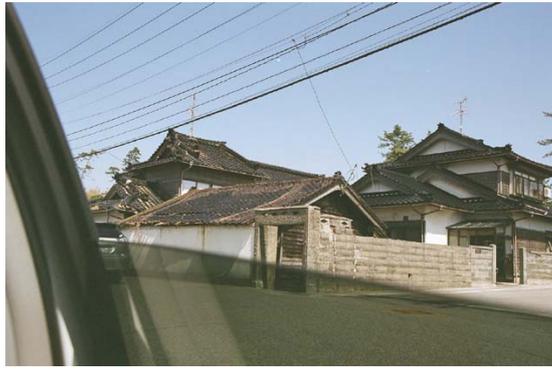
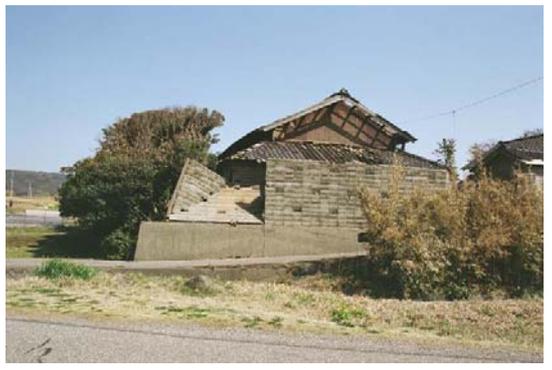
鹿頭周辺：瓦の被害（車中より）	鹿頭周辺：ブロック塀一部倒壊（車中より）

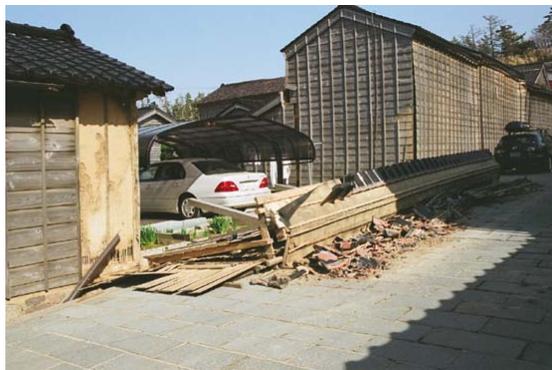
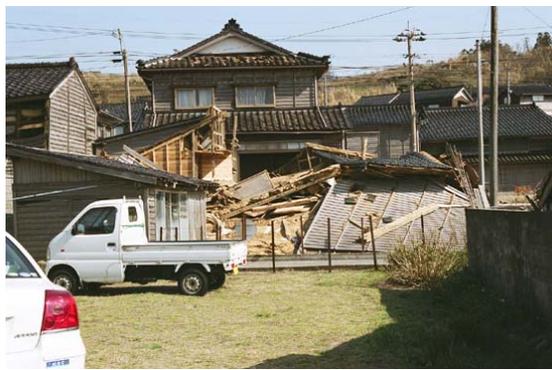
門前町黒島：角海家住宅（県指定）塀倒壊	門前町黒島：住宅倒壊

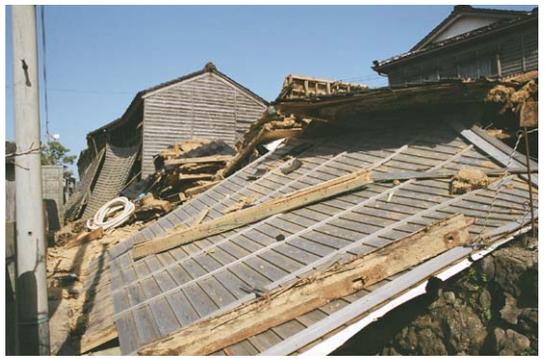
門前町道下：倒壊納屋（土壁下見板張）	門前町道下：半壊家屋（ささら子下見）

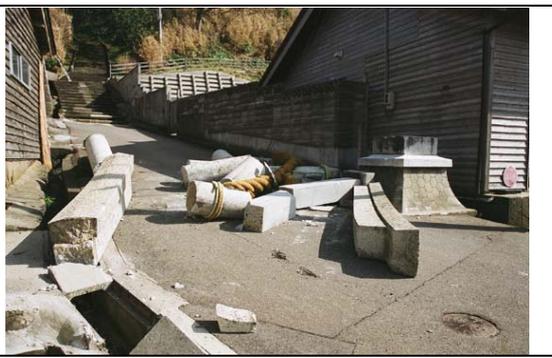
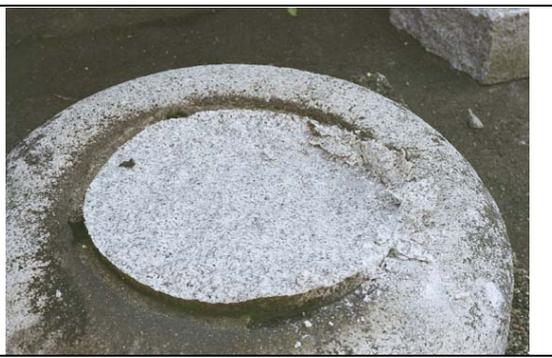
門前町道下：神社鳥居の倒壊	門前町道下：同左柱脚（石材の曲げ破壊）

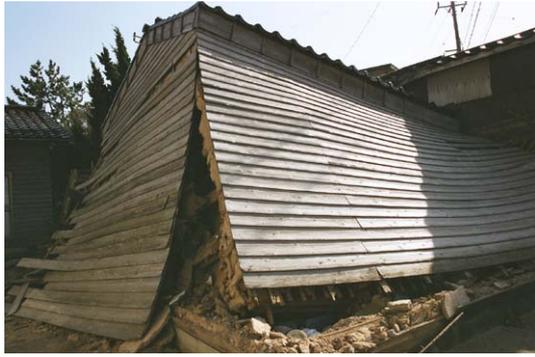
門前町道下：納屋（柱脚浮上がり，土壁剥がれ）

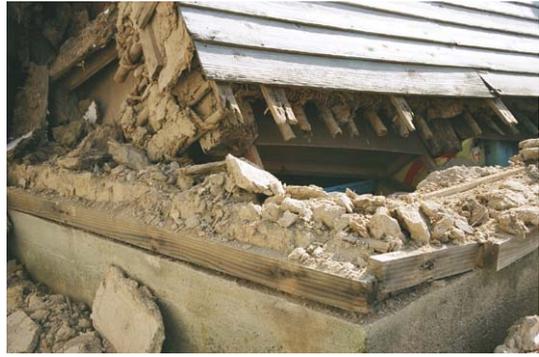
門前町道下：同左柱脚の腐朽（下見板は新しい）

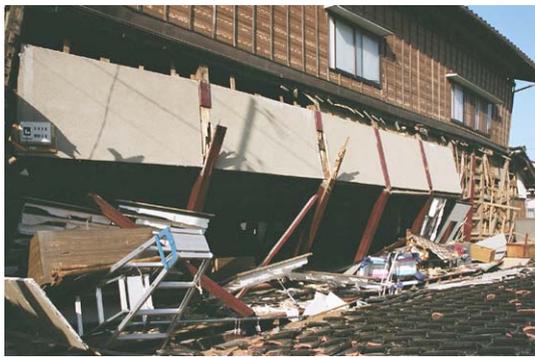
門前町走出：住宅（柱曲げ破壊）

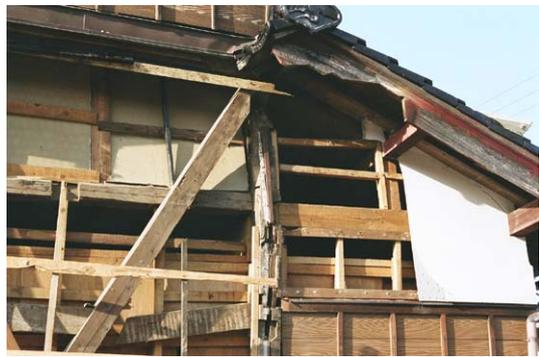
門前町走出：同左建物（筋かいのはずれ）

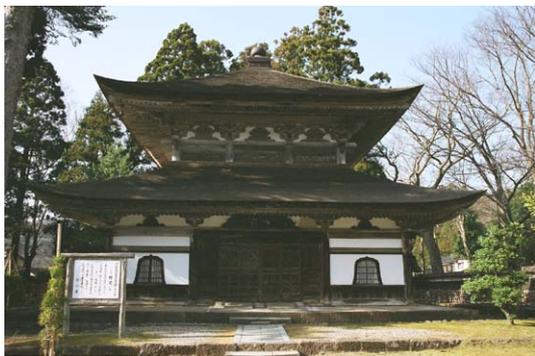
門前走出：総持寺経蔵（一部破損）

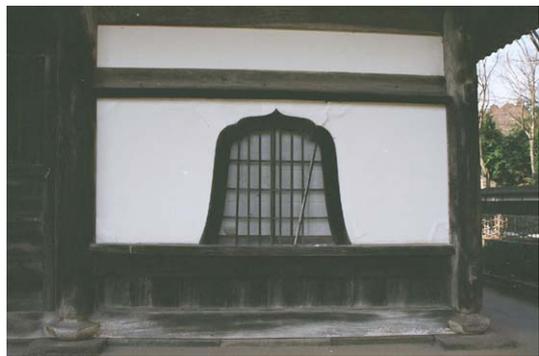
門前走出：同左（火頭窓周辺の土壁破損）

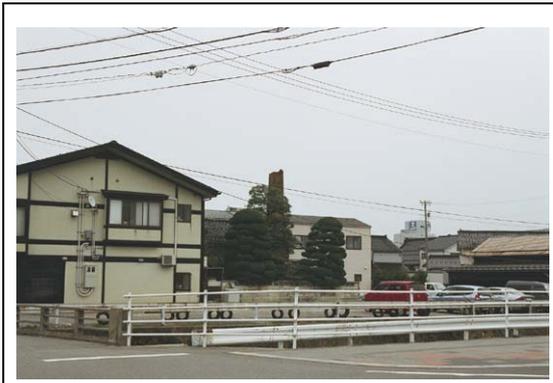
七尾市馬出町：煉瓦蔵煙突破損

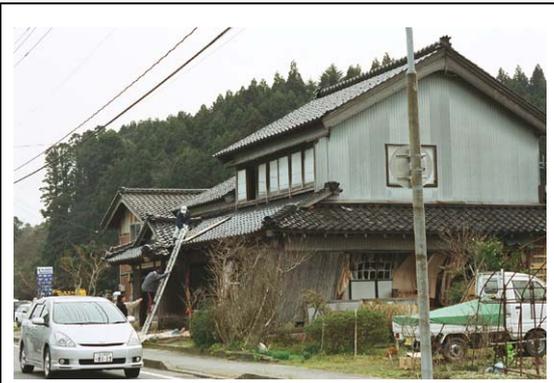
七尾市細口町：I邸（全壊）

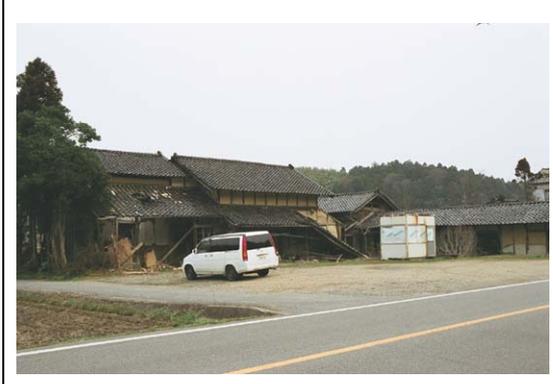
七尾市細口町：T邸納屋（全壊）

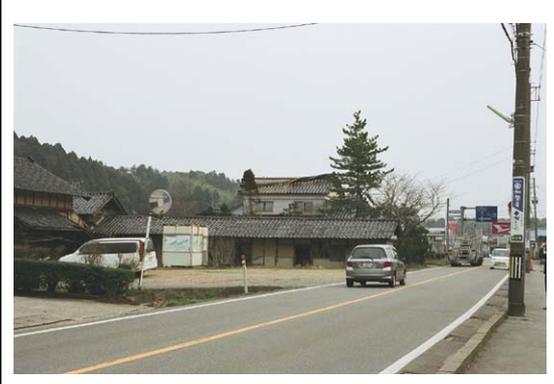
七尾市細口町：同左母屋（奥にみえる，棟瓦落下）

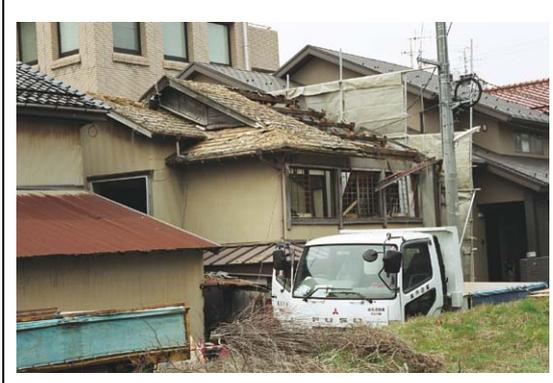
七尾市三島町：住宅（全壊）

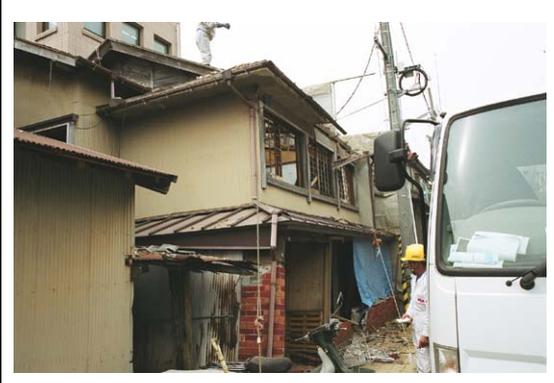
七尾市三島町：住宅（全壊）

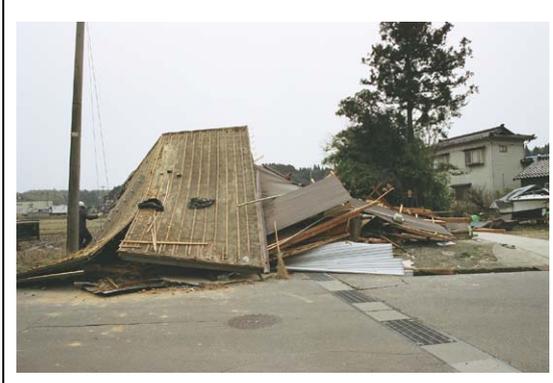
七尾市奥原町：M邸納屋倒壊

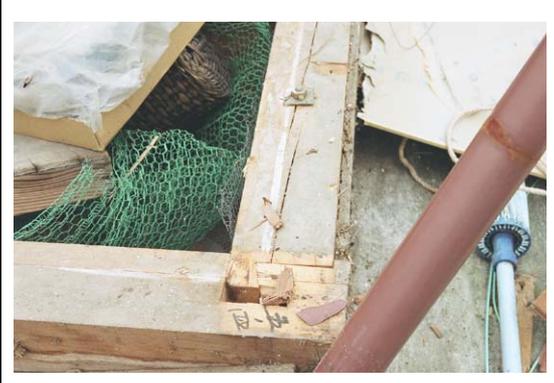
七尾市奥原町：同左土台

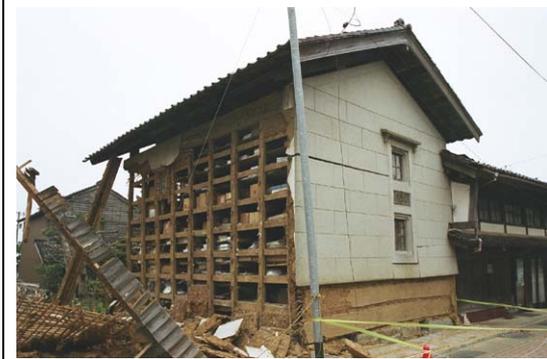
七尾市田鶴浜：前掲土蔵（土壁の剥落）

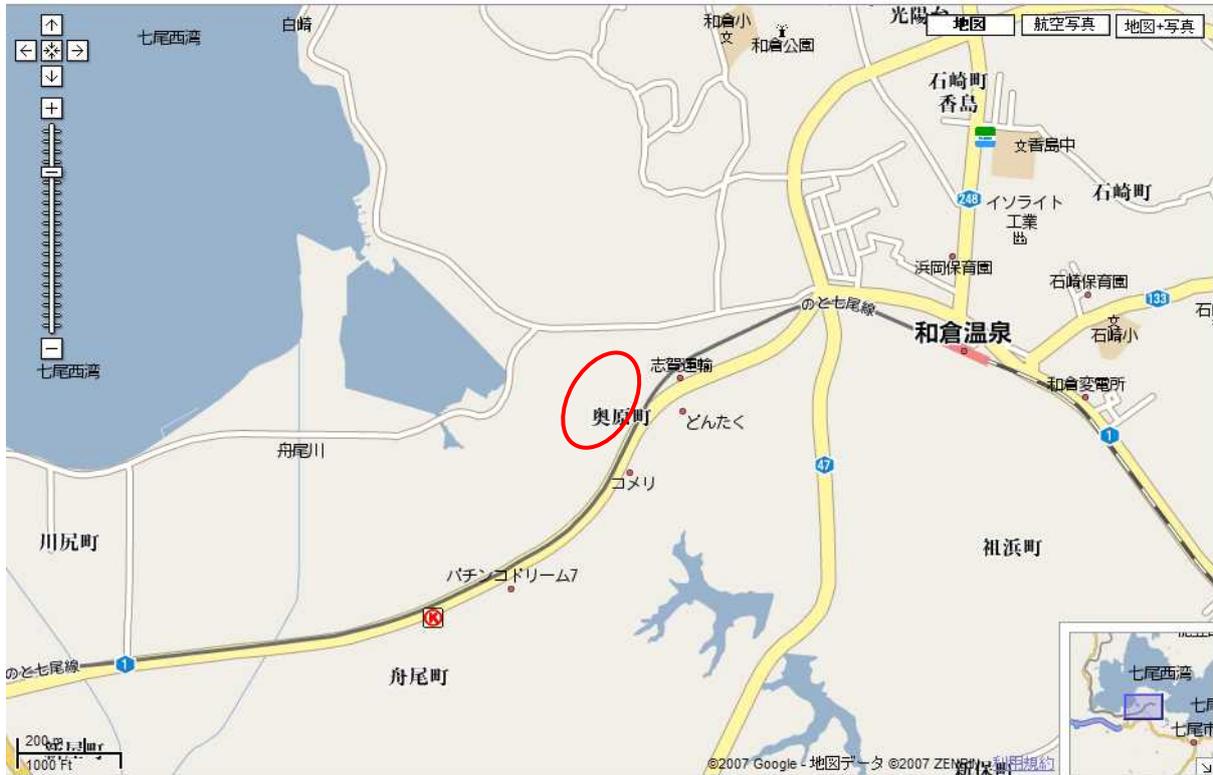
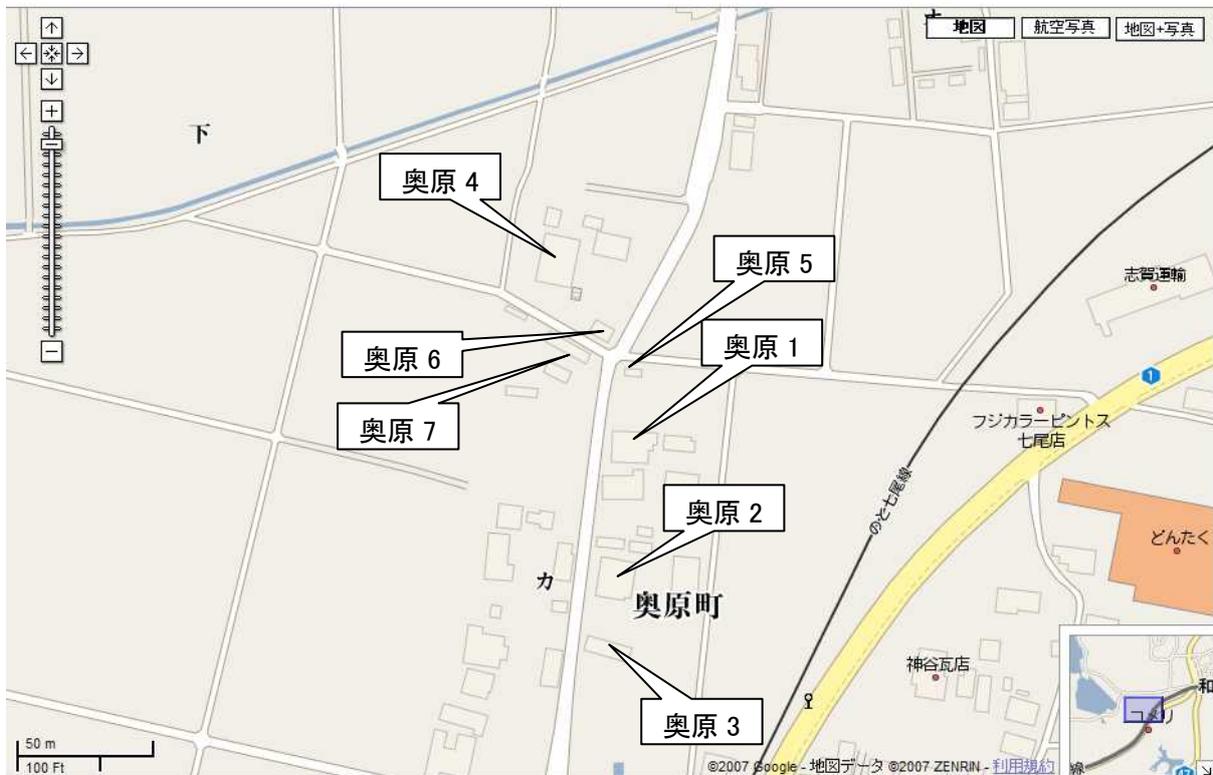
奥原 1(M邸)
 応急危険度判定「赤」
 土壁の被害、垂れ壁付き独立柱の柱折損

奥原 2(S邸納屋)
 応急危険度判定「赤」
 土壁の被害、垂れ壁付き独立柱の柱折損

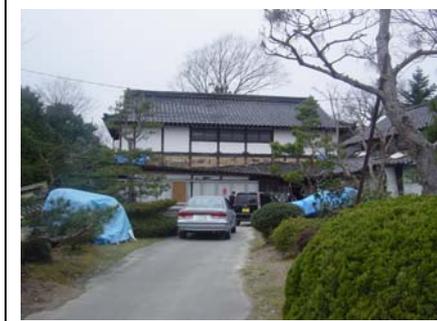
←奥原 4
 応急危険度判定「赤」
 土壁の被害、垂れ壁付き独立柱の柱折損
 下屋の損傷。
 こうした下屋・玄関部の損傷が多く見られる。

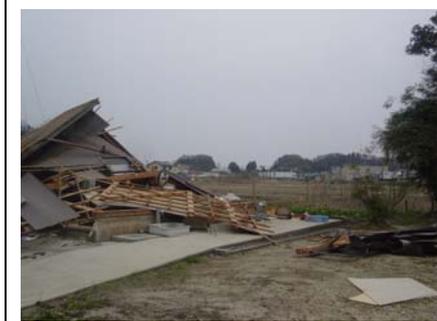
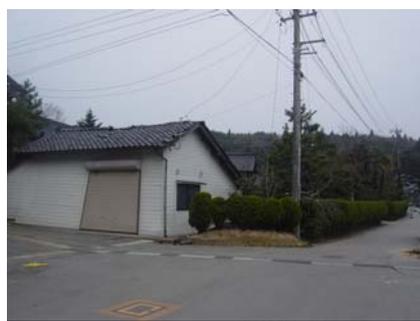
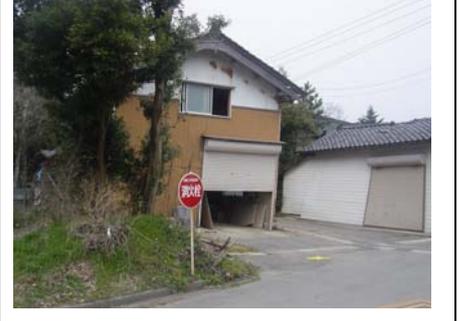
↓奥原 5、奥原 6、奥原 7
 倉庫。被害大

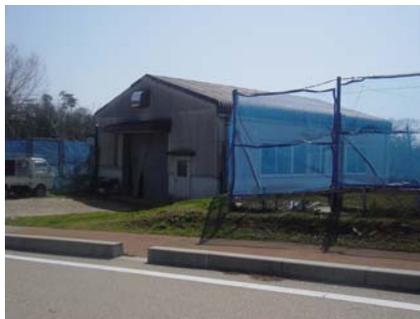
富来 1

鉄骨造（ブレース）平屋建て
屋根、壁、ガラス破損、シャッター破損

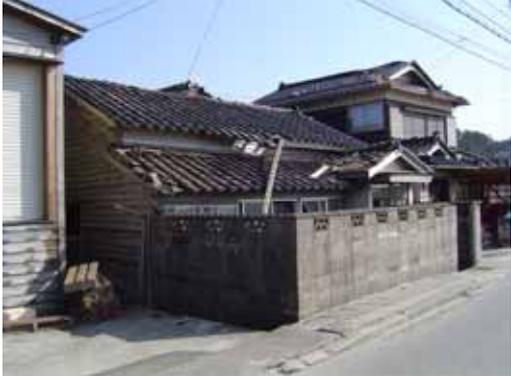
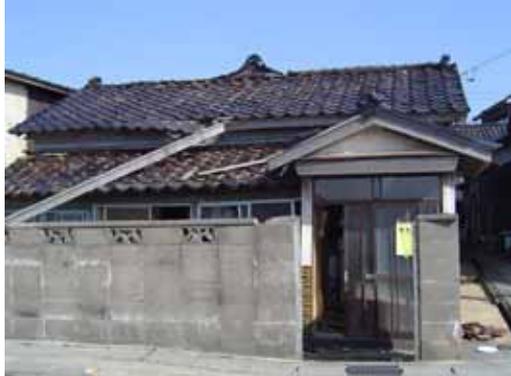
<p>応急危険度・黄</p>	<p>道路の亀裂</p>

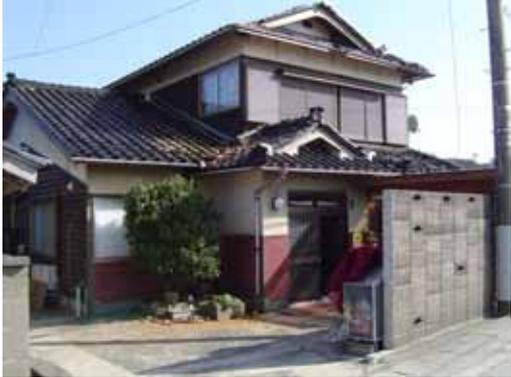
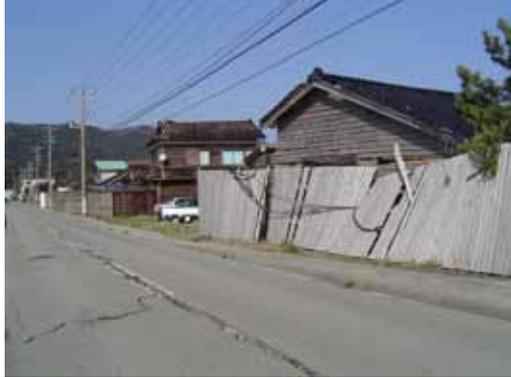
<p>窓ガラス落下 その他被害見当たらず</p>	<p>道路破損</p>
