平成 19 年（2007 年）能登半島地震
被害調査報告（速報）Ver.4 （070330 更新）

東京大学生産技術研究所 腰原研究室
首都大学東京 藤田研究室

被害概要 (ただし、富来周辺は腰原先生資料参照)

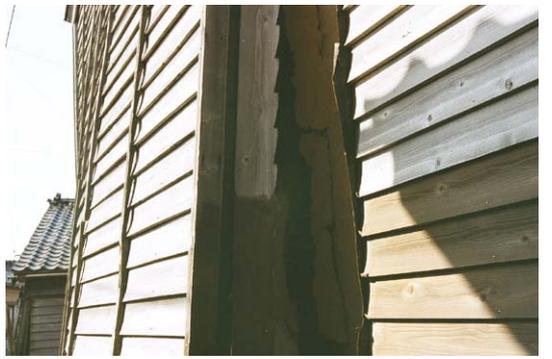
門前町道下：倒壊納屋（土壁下見板張）	門前町道下：半壊家屋（ささら子下見）

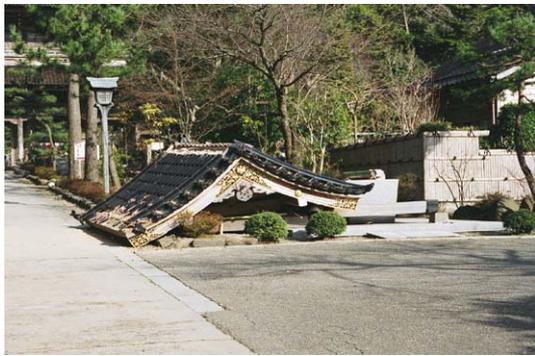
門前走出：総持寺手水舎（倒壊）

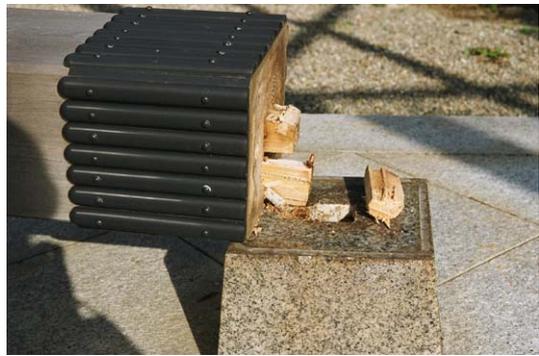
門前町走出：同左（柱脚のホゾとアンカーボルト）

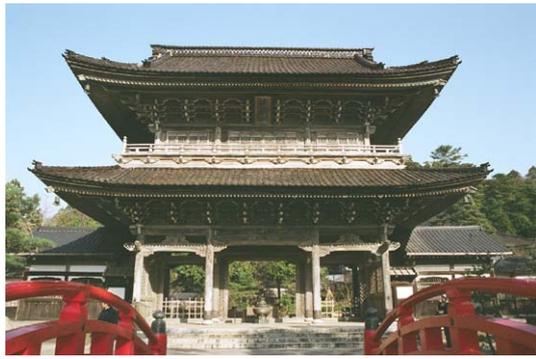
門前走出：総持寺山門（外観からは無被害）

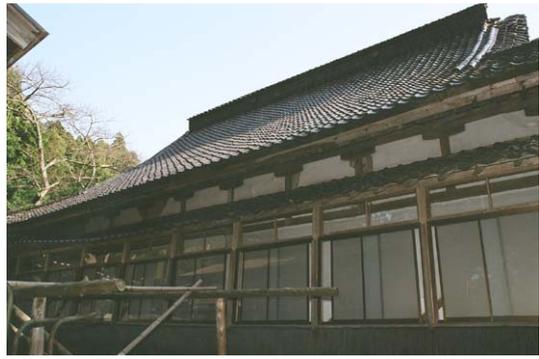
門前走出：総持寺付属屋（半壊）

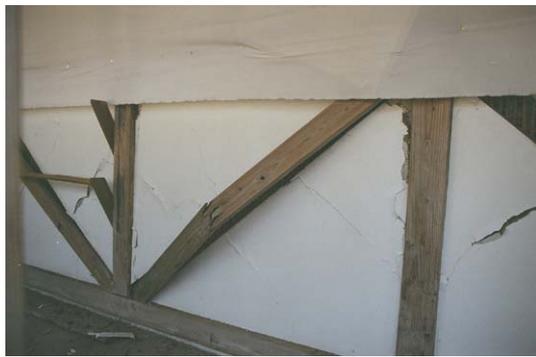
門前走出：総持寺付属屋（腰壁筋かい座屈）

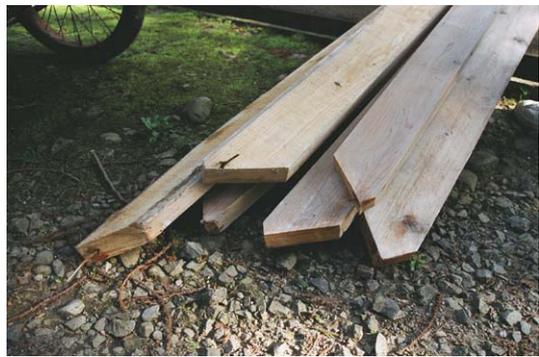
門前走出：同左（筋かい端部）

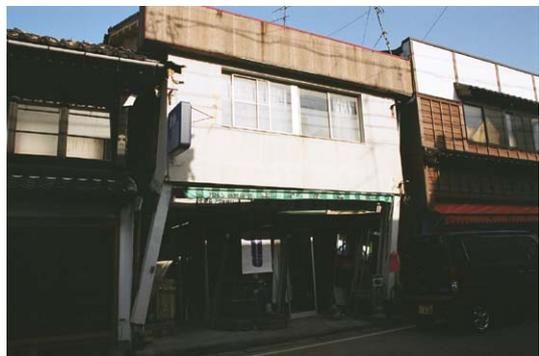
門前走出：商店建築の被害

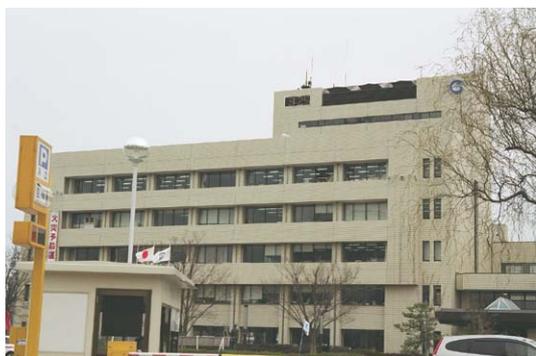
七尾市役所（無被害）

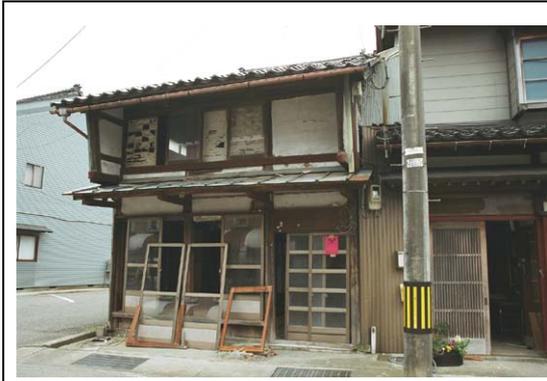
七尾市田鶴浜：町屋

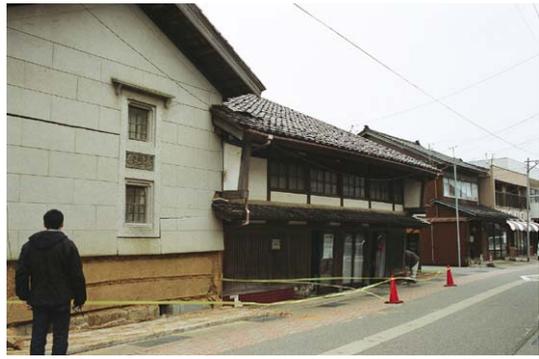
七尾市田鶴浜：町屋と土蔵の被害

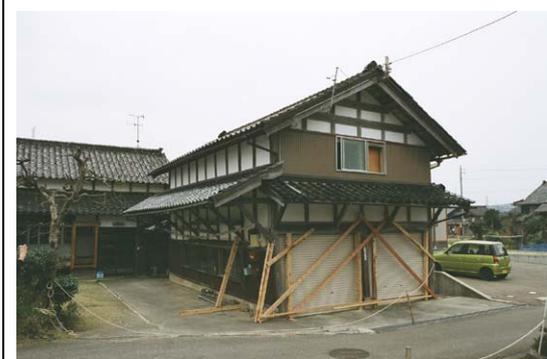
七尾市中島町豊川：K邸納屋（半壊）

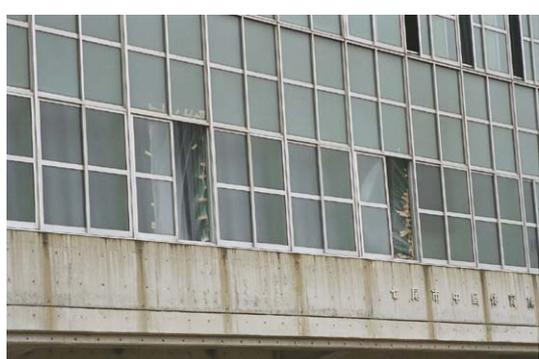
七尾市中島：同左（サッシの脱落）

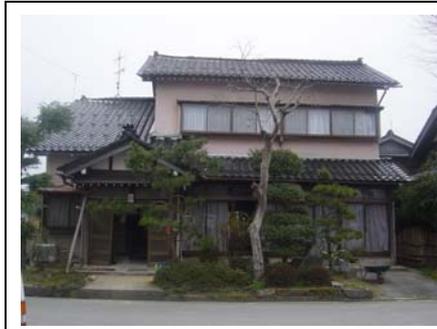
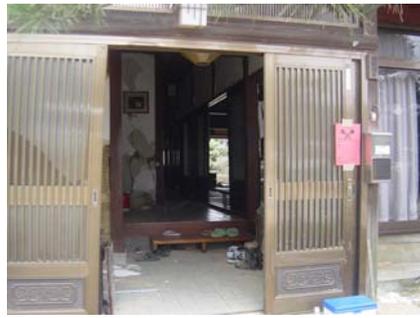
奥原 1(M邸)
 応急危険度判定「赤」
 土壁の被害、垂れ壁付き独立柱の柱折損

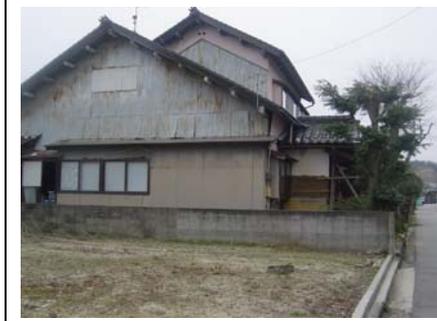
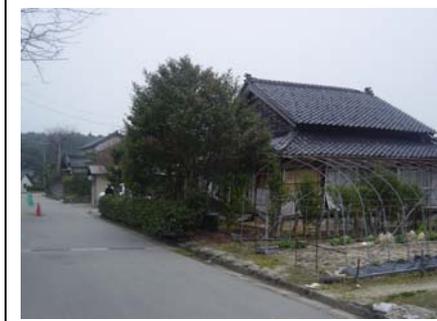
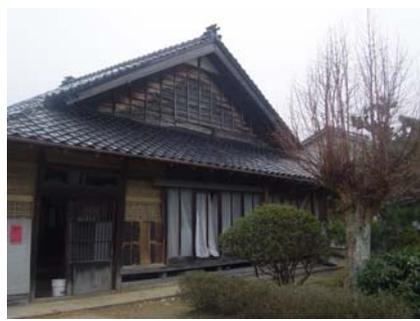
奥原 2(S邸納屋)
 応急危険度判定「赤」
 土壁の被害、垂れ壁付き独立柱の柱折損

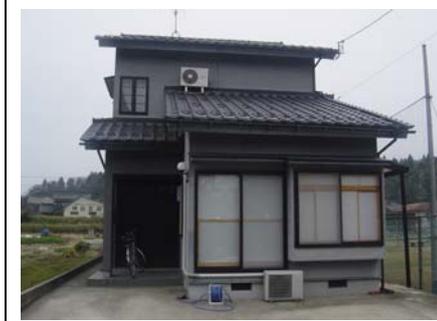
奥原 3
 被害小

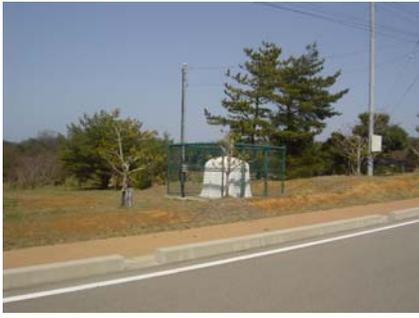
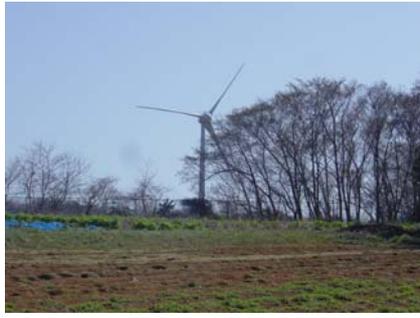
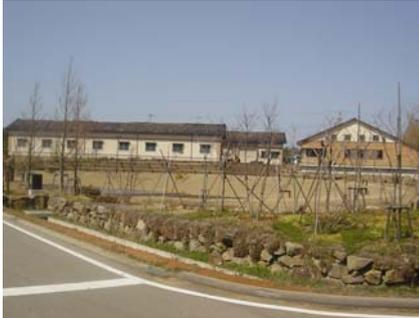
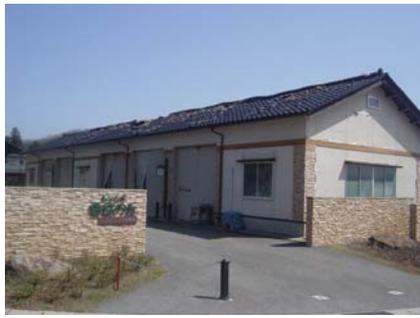
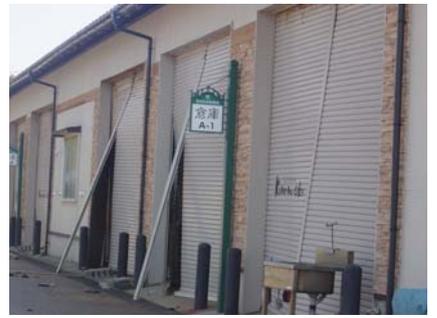
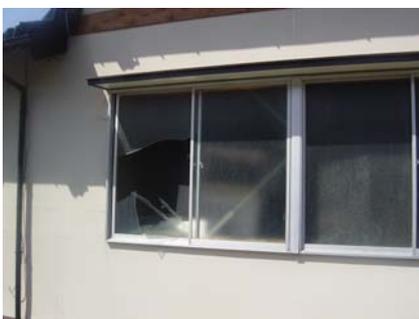
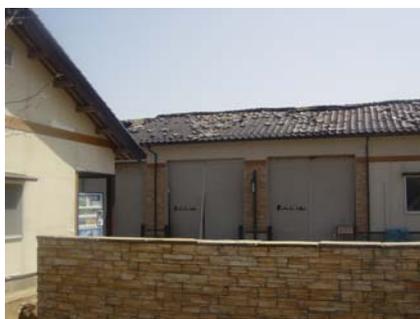
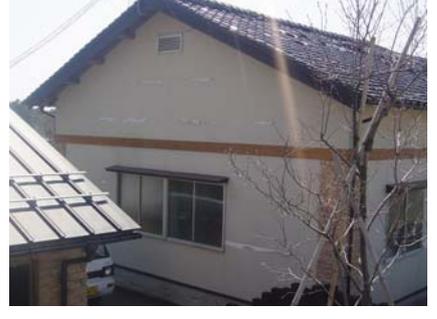
富来 1

鉄骨造（ブレース）平屋建て
屋根、壁、ガラス破損、シャッター破損

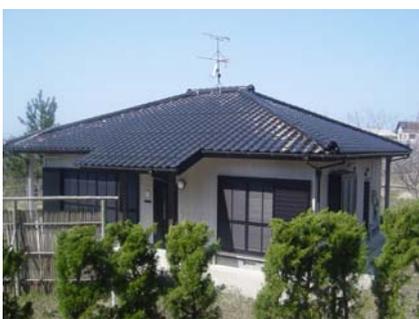
富来 2

木造平屋建て
特に被害なし。

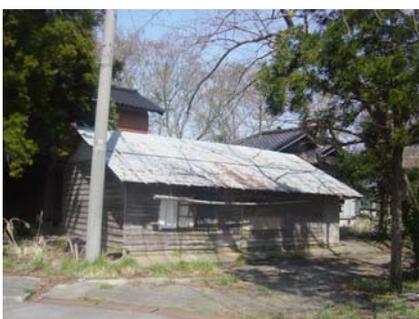
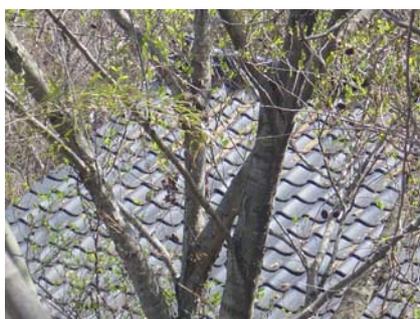
富来 3

木造 2 階建て
瓦被害

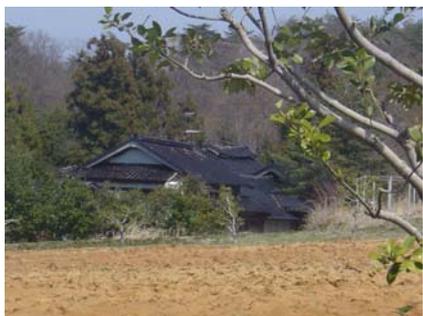
富来 4
木造 2 階建て
瓦被害

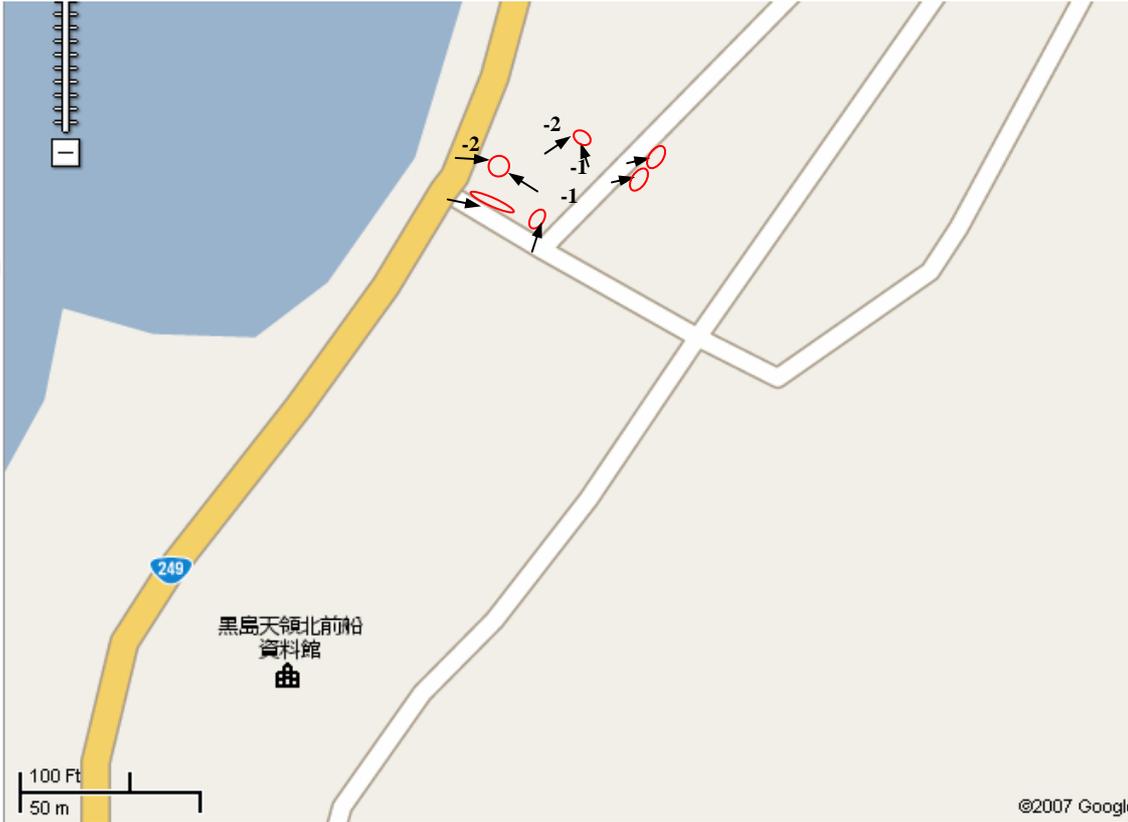
角海家住宅付近通り・壁の崩壊

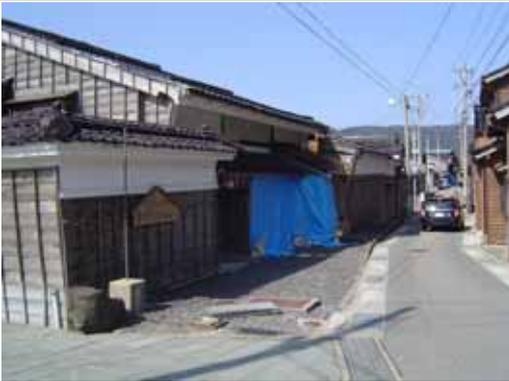
外壁板壁内の土壁崩落

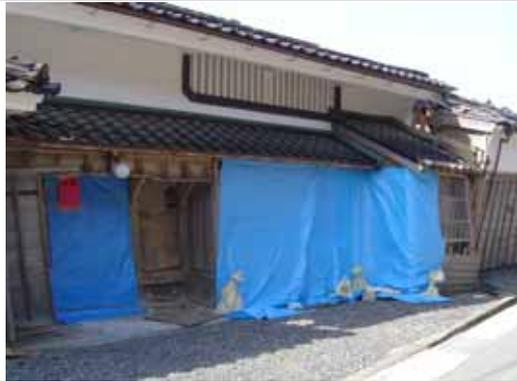
外壁板壁内の土壁崩落

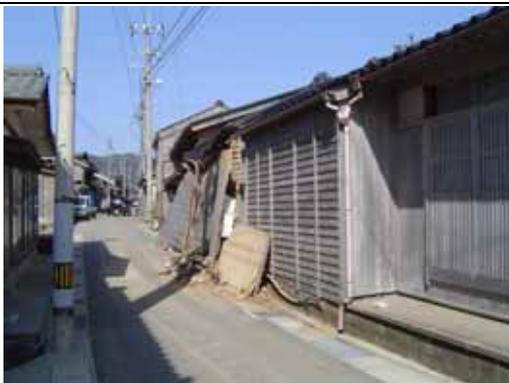
-1 全壊住宅 背面

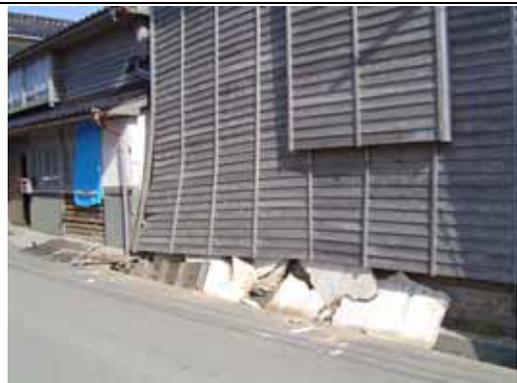
-2 全壊住宅 正面

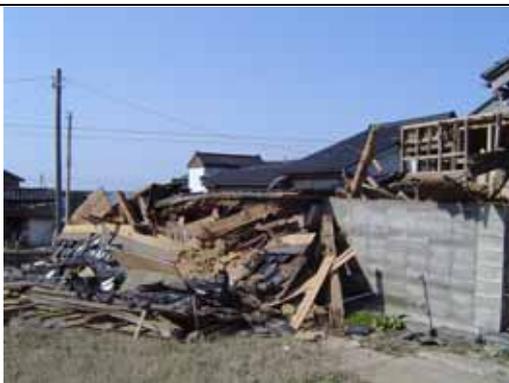
-1 全壊建物（狭い道路・ブロック塀崩壊）

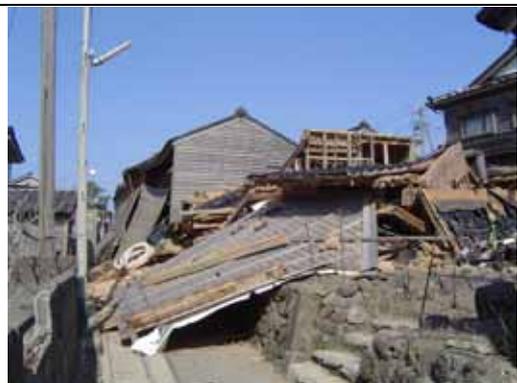
-2 全壊建物（狭い道路・ブロック塀崩壊）

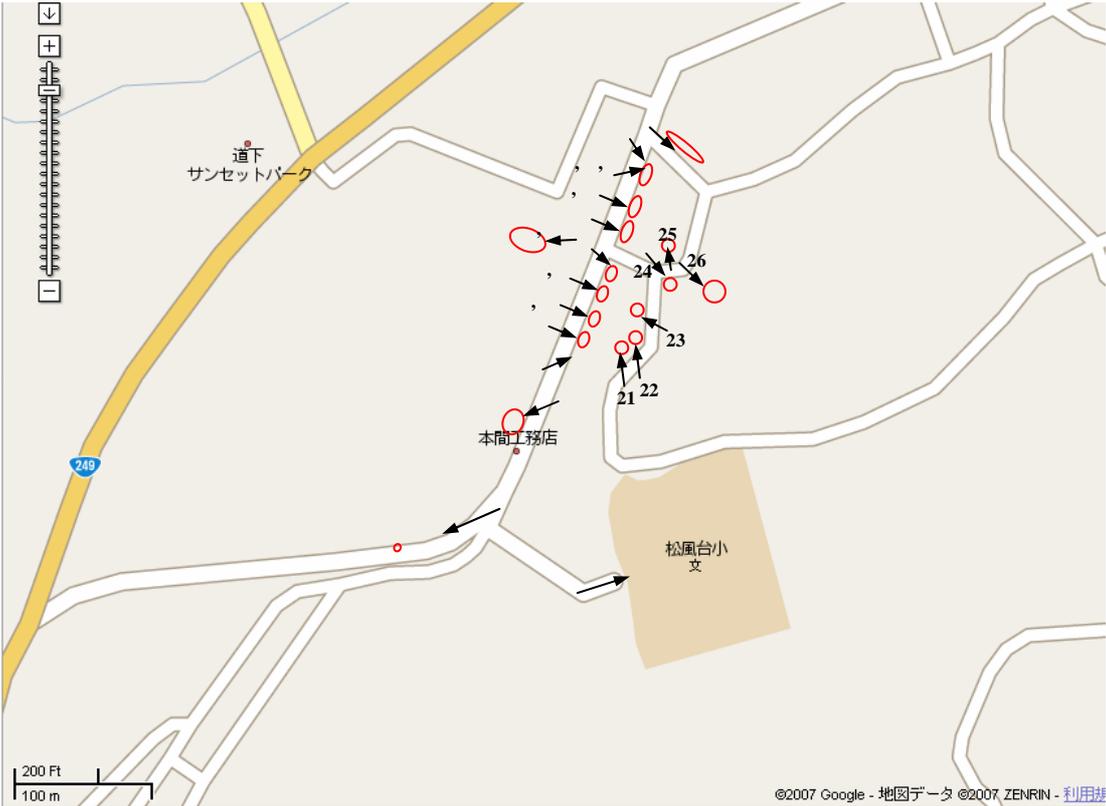
<p>歪んだ外壁</p>

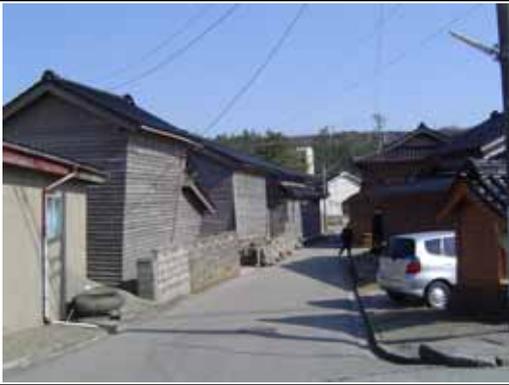
<p>全壊住宅</p>	<p>全壊住宅</p>

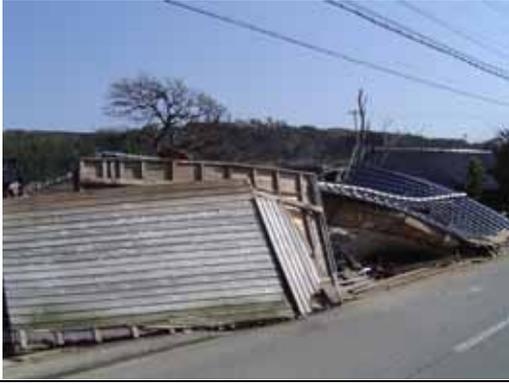
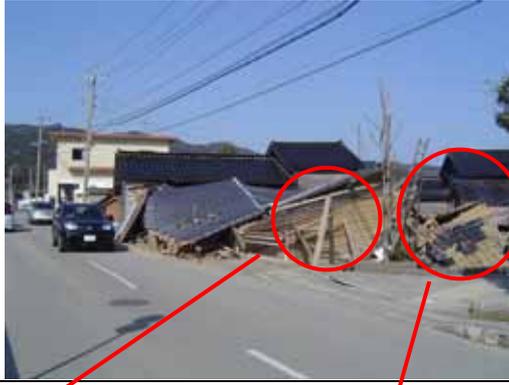
<p>全壊住宅外壁</p>	<p>全壊住宅土蔵</p>

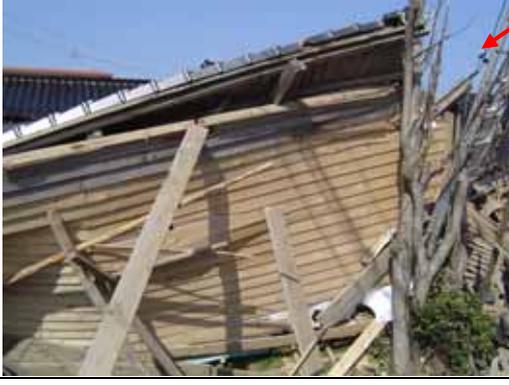
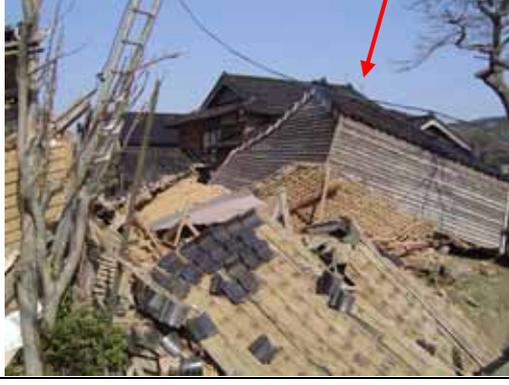
<p>全壊住宅</p>	<p>全壊住宅</p>

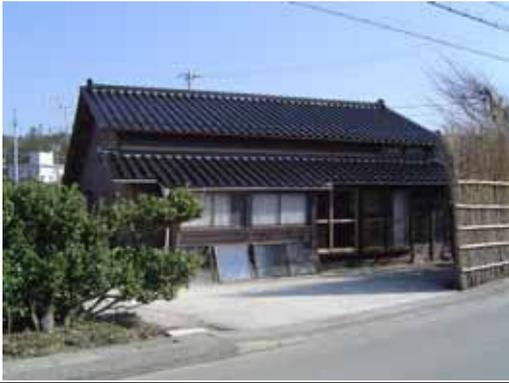
<p>地盤変動 隆起</p>	<p>見た目被害無し</p>

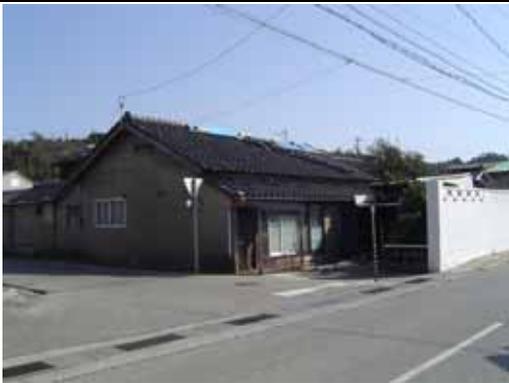
<p>応急危険度・赤 下屋のせん断変形</p>	<p>正面</p>

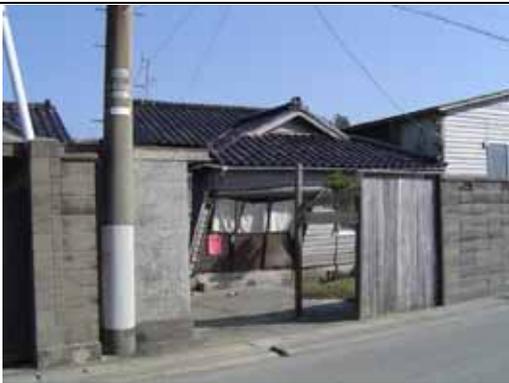
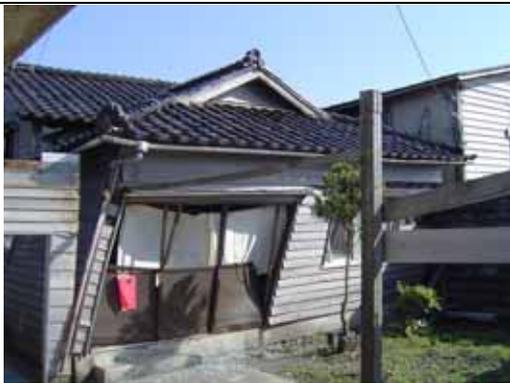
<p>応急危険度・黄</p>	<p>正面</p>

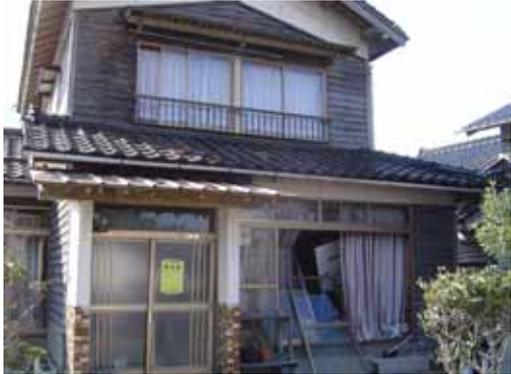
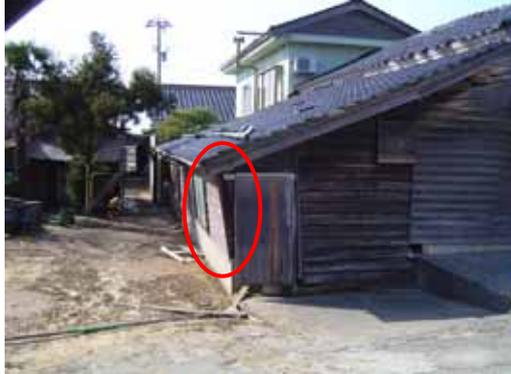
24 下屋せん断変形	25 瓦移動と落下

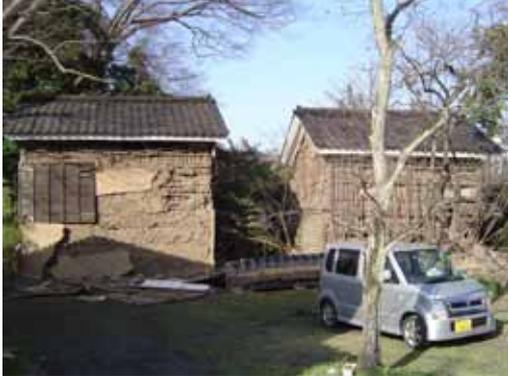
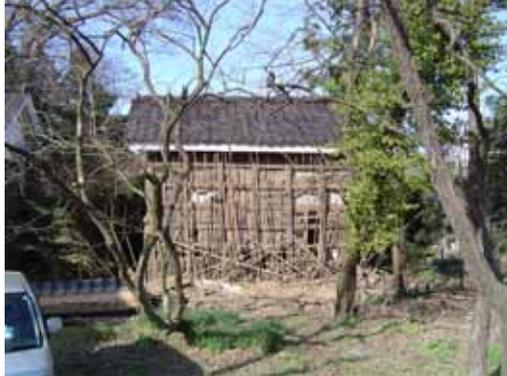
<p>一階層崩壊した住宅 1</p>	<p>一階層崩壊した住宅 2</p>

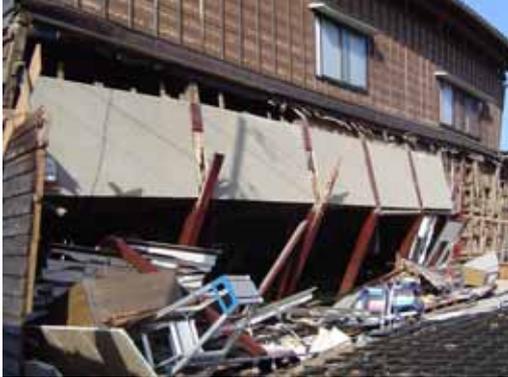
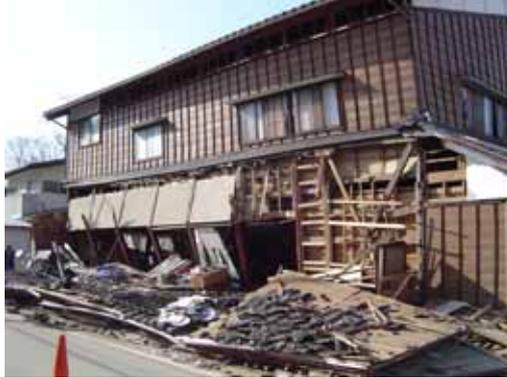
<p>一階層崩壊した住宅 3</p>	<p>地盤変動</p>

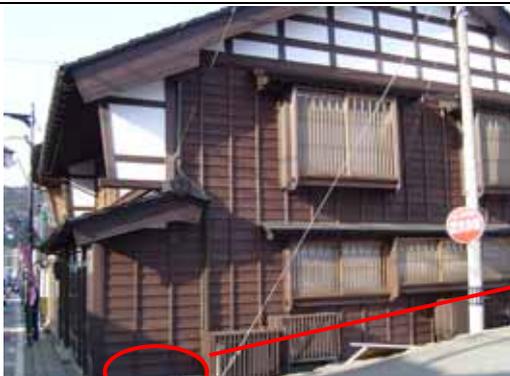
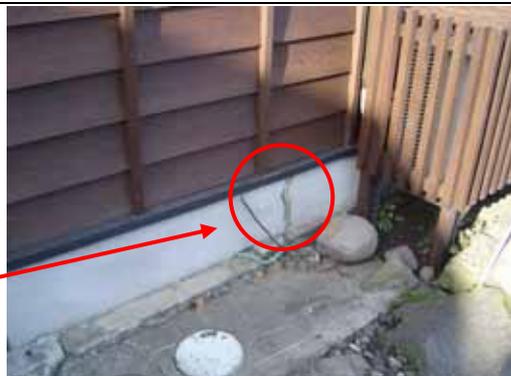
<p>応急危険度・赤</p>	<p>応急危険度・赤 詳細</p>

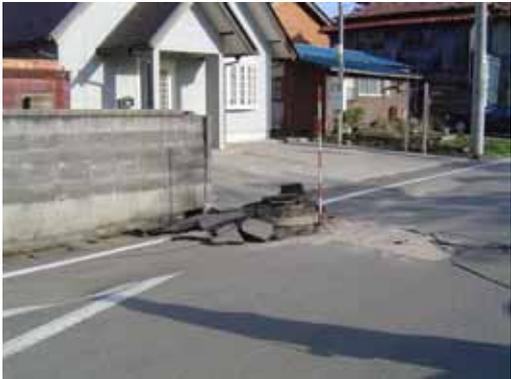
<p>21 マンホールの浮き上がり</p>
